KÄYTTÖ JA HUOLTO
Liesikuvun säätimien asennot

Selostus

Kojeen osat selviävät kuvasta. Kuvassa esitetty koje RDKB-1-1-2 ja liesikupu CPA(K,L)-01-60-01

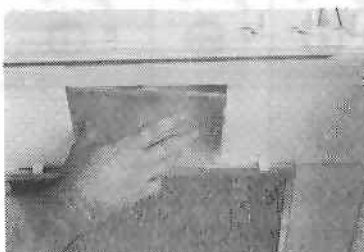
Kitkajarru

Etulasi voidaan säätää haluttuun asentoon.
